Client
Femern A/S

Document type
Final Report

BAGGRUNDSRAPPORT

VANDINDVINDING TIL PROJEKTFORMÅL

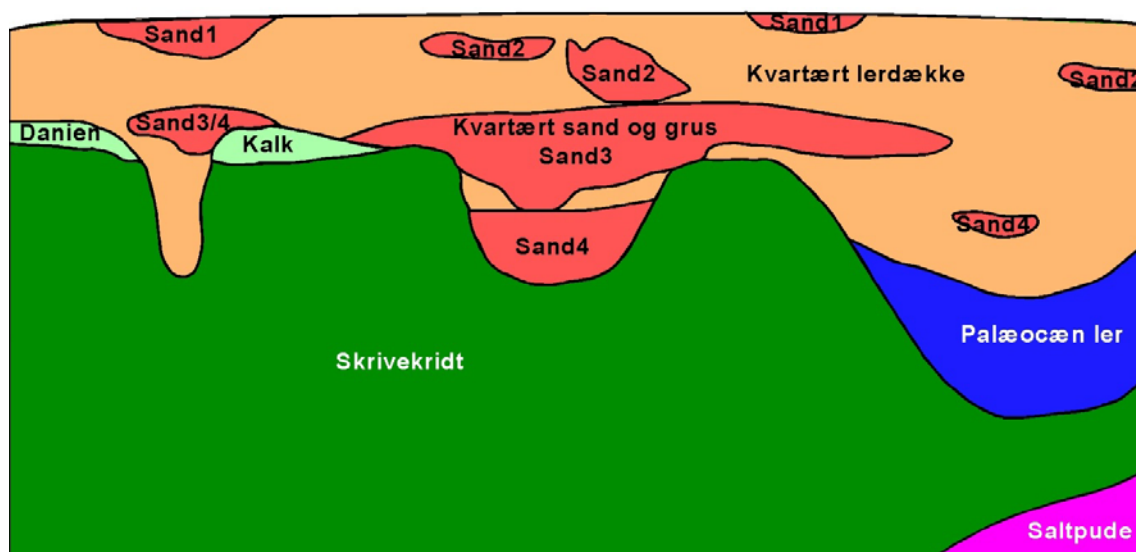
Figur 2: Geologisk principsnit for Lolland, jf. /3/. Venstre side af figuren repræsenterer geologien på den nordlige del af Lolland mens den højre del af figuren repræsenterer geologien på det sydlige Lolland.

De to modeller indeholder de samme hydrostratigrafiske enheder, som er illustreret i figur 2. Der er overordnet set tale om en kvartær lagpakke bestående af ler (især moræneler) og mere eller mindre spredte sandmagasiner og en prækvartær lagpakke bestående af magasinbjergarterne Skrivekridt og Danienkalk samt det stærkt vandbremsende Palæocæn ler.

Resultatet af opdateringen af den hydrostratigrafiske model er i dette notat illustreret med fire geologiske profilsnit, to fra hvert af de to interesseområder. Profilsnittene ses i figur 3, og deres placering fremgår af figur 4. Snittene viser lige som principsnittet i figur 2, hvordan de kvartære sandmagasiner ligger som mere eller mindre sammenhængende linser. Sand 2 og (især) Sand 3 er indvindingsrelevante i begge interesseområder, mens det dybtliggende Sand 4 næppe er indvindingsrelevant pga. risiko for forhøjet saltindhold.

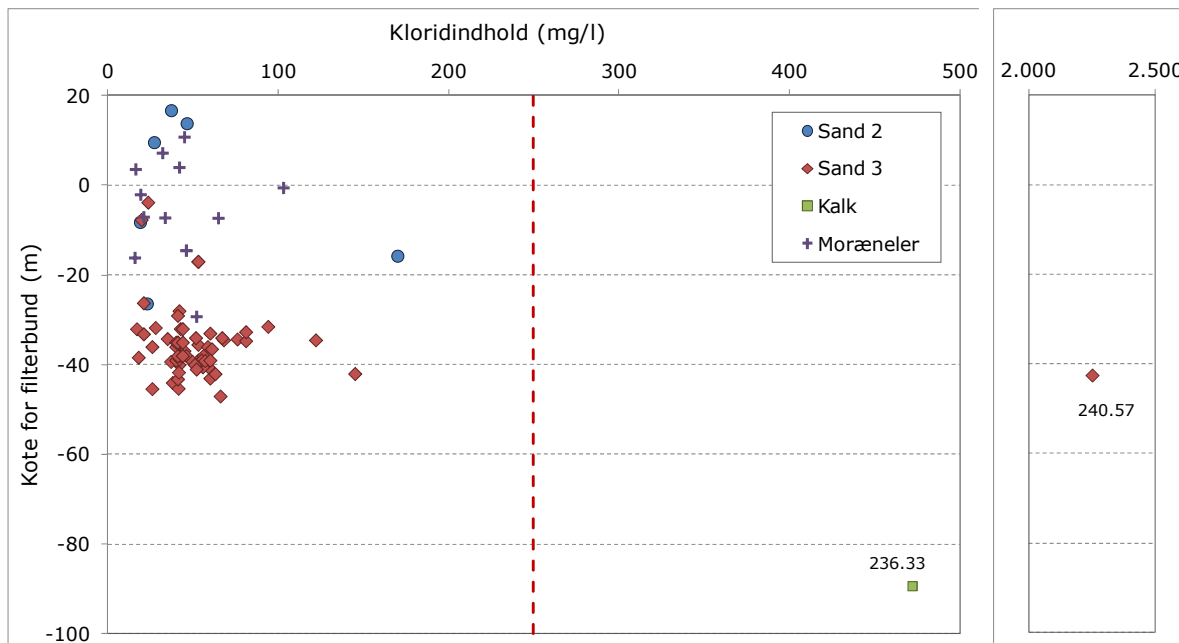
Figur 2.4 Seneste analyse af klorid for filtre placeret inden for interesseområderne. Koncentrationen af klorid er vist som funktion af koten for filterbund.

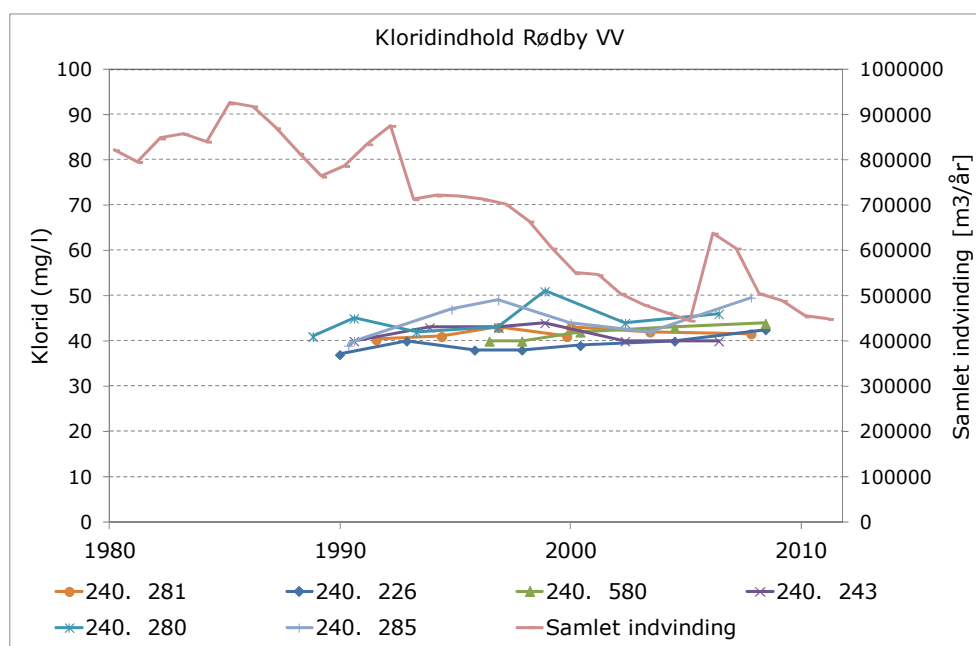
Figur 2.5 Den tidlige udvikling af kloridindholdet i borerer tilknyttet Rødby Vandværk. På figuren er også vist den samlede indvinding (sekundær akse).

Ligeledes ses stabile indhold af klorid i borerne tilknyttet Rødby Vandværk (Rødby/Fuglse Kildepladsen) (alle beliggende nær Holeby i interesseområde 2), jf. Figur 2.5. Den samlede vandindvinding til Rødby Vandværk har i perioden fra 1980 til 1990 været relativt stabil på ca. 800.000 m³/år, hvorefter den har været gradvist faldende til det nuværende niveau på 500.000 m³/år. Desværre foreligger der ingen kloridanalyser fra perioden 1980 til 1989 i Jupiter og Lolland forsyning og Lolland Kommune har desværre ikke kendskab til analyser for Rødby Vandværk i den pågældende periode. Det lave og stabile indhold af klorid i samtlige borer i perioden 1989 til 1992, hvor vandindvindingen har været høj, samt lave og stabile kloridkoncentrationer fra 1992 og frem til 2000, hvor indvindingen har været faldende, tyder dog på, at kloridkoncentrationen ikke har været nævneværdigt højere i perioden 1980 til 1989. Magasinet fremstår således robust i forhold til indholdet af klorid ved en indvinding op til 900.000 m³/år.

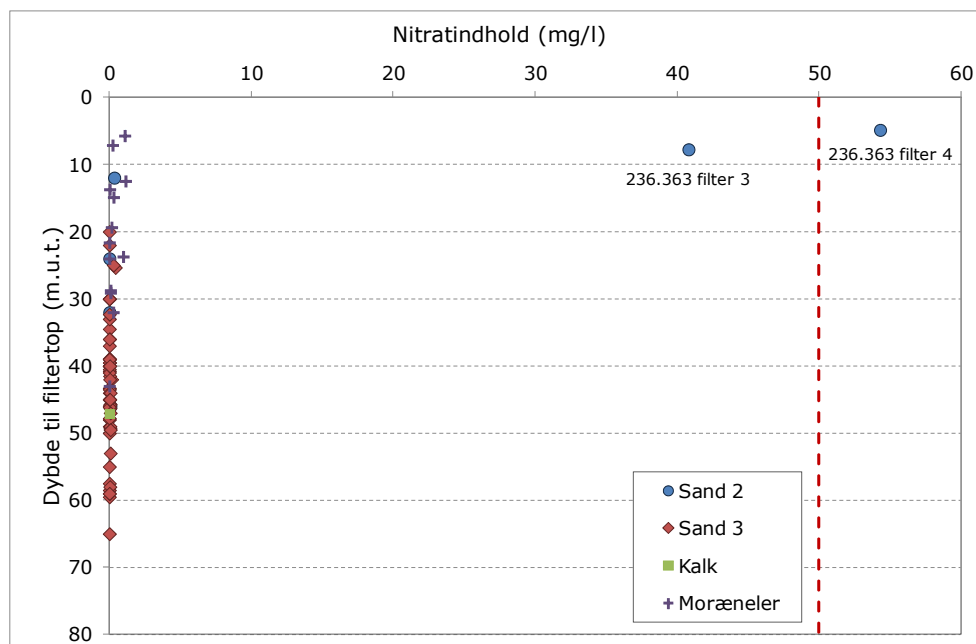
Figur 2.7 Indholdet af nitrat i seneste analyse for borerne placeret inden for de to interesseområder. Koncentrationen af nitrat er vist som funktion af dybde til filtertop (m.u.t.). Generelt ses et lavt indhold af nitrat, hvor der kun i enkelte borerne er målt et indhold af nitrat over 1 mg/l i seneste analyse.

De lave indhold af nitrat ses også i borerne, med filtertop tættere end 15 m over terræn, jf. Figur 2.7. I enkelte borerne filtersat i moræneler er der målt lave koncentrationer af nitrat (mindre end 2 mg/l), mens der i boring 236.363 ses et højt indhold af nitrat, med overskridelser af grænseværdien, for filter 3 og 4, der begge er filtersat i sand 2. Begge filtre er placeret forholdsvist terrænnært, med top af filter mindre end 10 m.u.t.

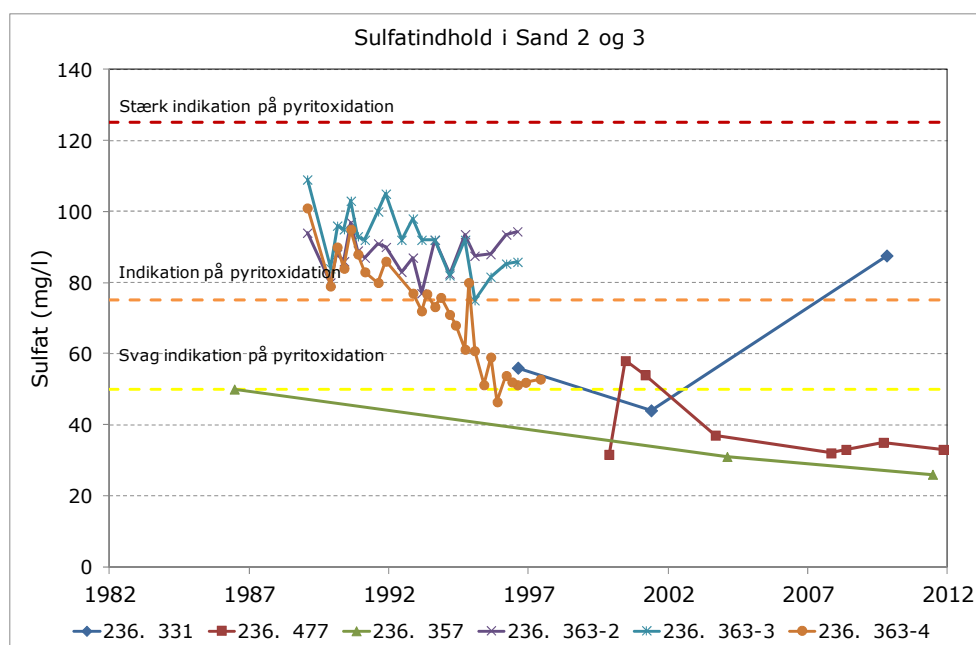
Figur 2.8 Tidslig udvikling i sulfat fra filtre sat i sand 2 og sand 3 (inden for detailkortlægningsområdet). Her er kun vist filtre, der på et tidspunkt har haft et indhold på mere end 50 mg/l og hvor der findes tre analyser eller flere.

Indholdet af sulfat i borerne inden for interesseområderne er overvejende lavt og uproblematisk. Medianværdien for borerne filtersat i sand eller kalk er 16 mg/l, jf. Tabel 2.1. Der er i enkelte borer inden for detailkortlægningsområdet målt indhold af sulfat over 50 mg/l. For borer med tre eller flere sulfatanalyser og et indhold på mere end 50 mg/l i mindst en af analyserne er der optegnet tidsserier i Figur 2.8 (sand 2 og sand 3) og i Figur 2.9 (moræneler).

For borerne filtersat i sand 2 eller sand 3 ses overvejende et faldende eller stabilt sulfatindhold over tid, jf. Figur 2.8. Dog tyder det på, at indholdet i 236.331 (ved Søholt) er stigende. I tre filtre (236.363 filter 2 og 3 og 236.331) er sulfatindholdet over 75 mg/l ved seneste analyse, hvilket indikerer at der sker pyritoxidation i oplandet til disse borer.

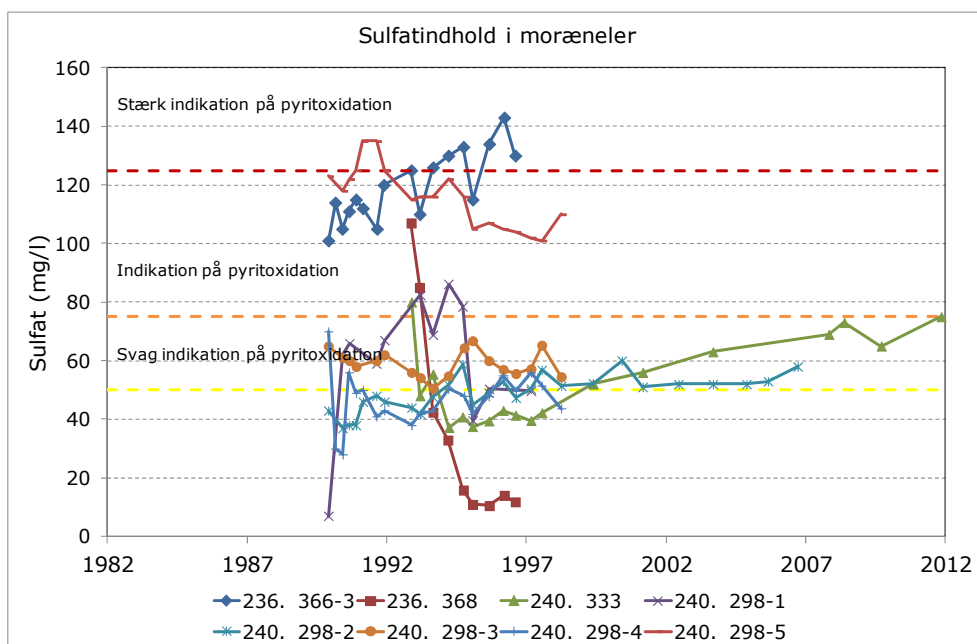
Figur 2.9 Tidlig udvikling i sulfat fra filtre sat i moræneler (inden for detailkortlægningsområdet). Her er kun vist filtre, der på et tidspunkt har haft et indhold på mere end 50 mg/l.

For borerne filtersat i moræneler er der overvejende stabile koncentrationer af sulfat over tid, jf. Figur 2.9. I to borer (236.366 filter 3 og 240.333) ses et stigende indhold af sulfat, mens indhold i boring 240.298 filter 5 og 236.368 er faldende.

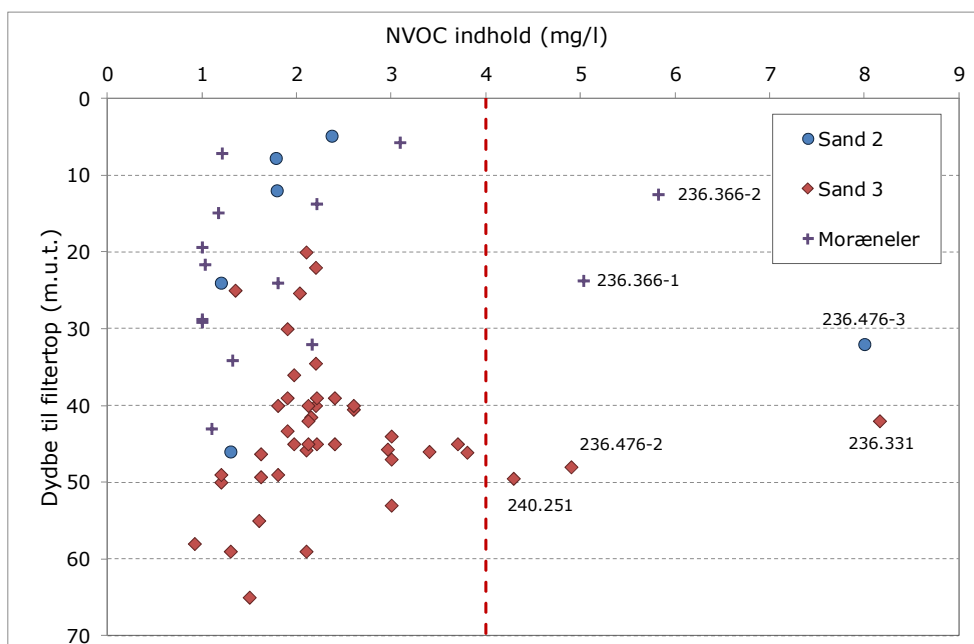
Figur 2.10 Indholdet af NVOC i seneste analyse for boringer placeret inden for de to interesseområder. Koncentrationen af NVOC er vist som funktion af dybde til filtertop (m.u.t.). Generelt ses et let forhøjet indhold af nitrat, og i 6 filtre er der i seneste analyse målt NVOC over kvalitetskriteriet for drikkevand på 4 mg/l.

Koncentrationen af NVOC som funktion af dybden til filtertop er vist på Figur 2.10. Der ses ingen klar sammenhæng mellem indholdet af NVOC og dybden til filtertop.

I den seneste analyse for boringer placeret inden for de to interesseområder er der målt koncentrationer af NVOC over kvalitetskravet på 4 mg/l i 6 filtre. I GRUMO boring 236.476 ved Bursø er der et højt indhold af NVOC i filter 3 (sand 2) og i filter 2 (sand 2), mens filter 1 (også i sand 3) har indhold under 2 mg/l. I denne boring synes der således at være et fald i indholdet af NVOC med dybden. I GRUMO boring 236.366 mellem Hillestolpe og Krønge er der et højt indhold af NVOC i de to nederste filtre i moræneler (1 og 2), mens indholdet i det øverste filter er på 3 mg/l. Tendensen i denne boring er således modsat tendensen i boring 236.476. Herudover er der målt et indhold af NVOC over kvalitetskriteriet i seneste analyse i boring 240.251, tilhørende Fuglse Vandværk, og boring 236.331, tilhørende Søholt Vandværk.

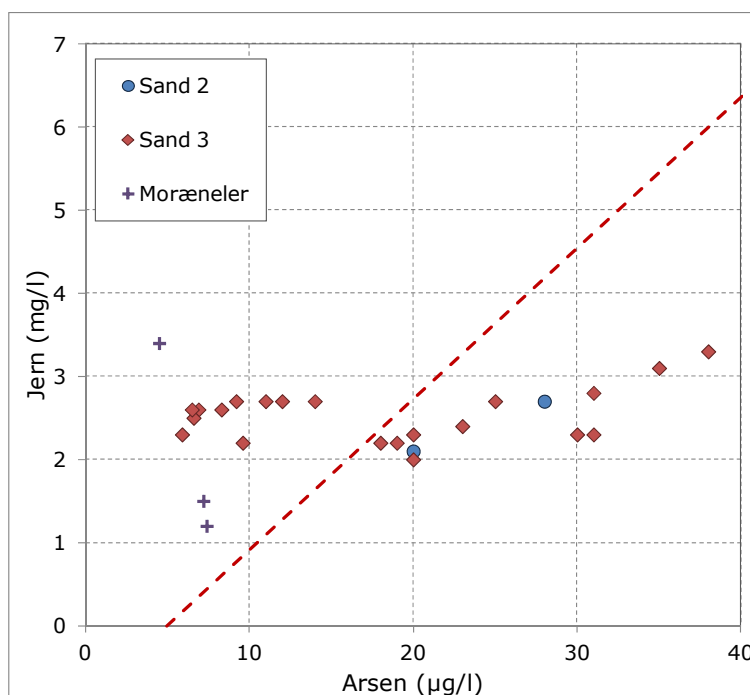
Figur 2.12 Forholdet mellem arsen og jern i boringer placeret inden for interesseområderne. Den stiplede linje angiver den teoretiske grænse for arsenfjernelse ved almindelig vandbehandling, se formel i tekst (K=1,1). Over linje, ok. Under linje, problematisk.

Forholdet mellem arsen og jern i råvandet er vist på Figur 2.12 for boringer placeret inden for interesseområderne. På figuren er også vist den teoretiske grænse for arsenfjernelse ned til 5 µg/l (grænseværdien) ved det naturlige indhold af jern i råvandet.

Indholdet af jern er i de fleste boringer i fokusområderne omkring 2 til 3 mg/l. Teoretisk vil et arsenindhold i råvandet på mindre end 15 µg/l være uproblematisk, da der ved dobbeltfiltrering vil bindes så meget arsen til jernoxider ved jernudfældning, at indholdet i rentvandet vil være mindre end 5 µg/l. Der er dog en lang række boringer i fokusområderne, filtersat i både sand 2 og sand 3, hvor indholdet af arsen er større end 15 µg/l og det dermed muligvis er problematisk at overholde grænseværdien for arsen i rentvandet.

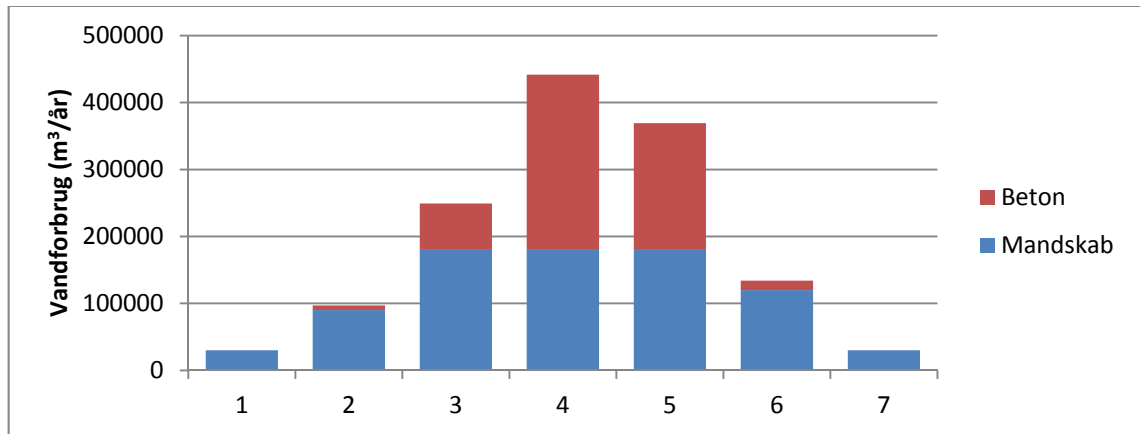
Figur 1: Det forventede vandforbrug i forbindelse med etableringen af Femern Bælt-forbindelsen pr. anlægsår.

Indvindingsfordelingen i de 4 scenarier vil følge det overordnede indvindingsmønster, der er vist i figur 1.

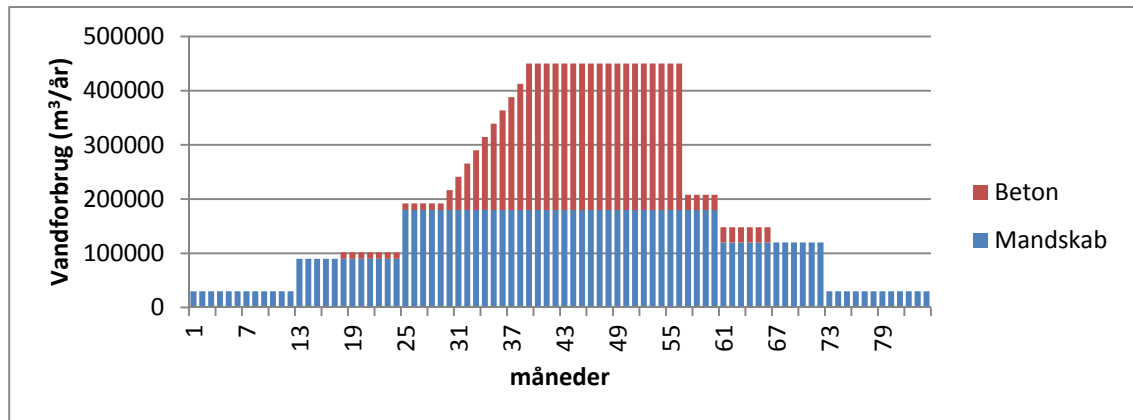
Figur 2: Den tidsmæssige fordeling af indvindingen til henholdsvis beton og mandskab. Indvindingen til betonstøbningen startes først op i anden halvdel af det andet anlægs år.

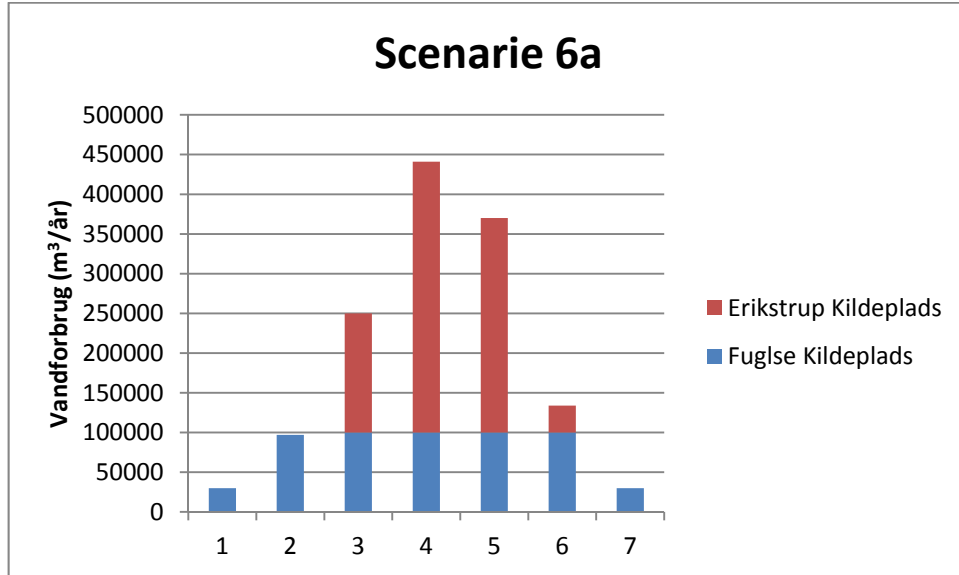
De første 2 år af anlægsfasen indvindes vandet kun fra Fuglse kildepladsen. I de år, hvor indvindingen overstiger de 100.000 m³/år, tages kildepladsen ved Erikstrup i brug.

Figur 4: Indvindingsfordelingen i scenarie 6a.

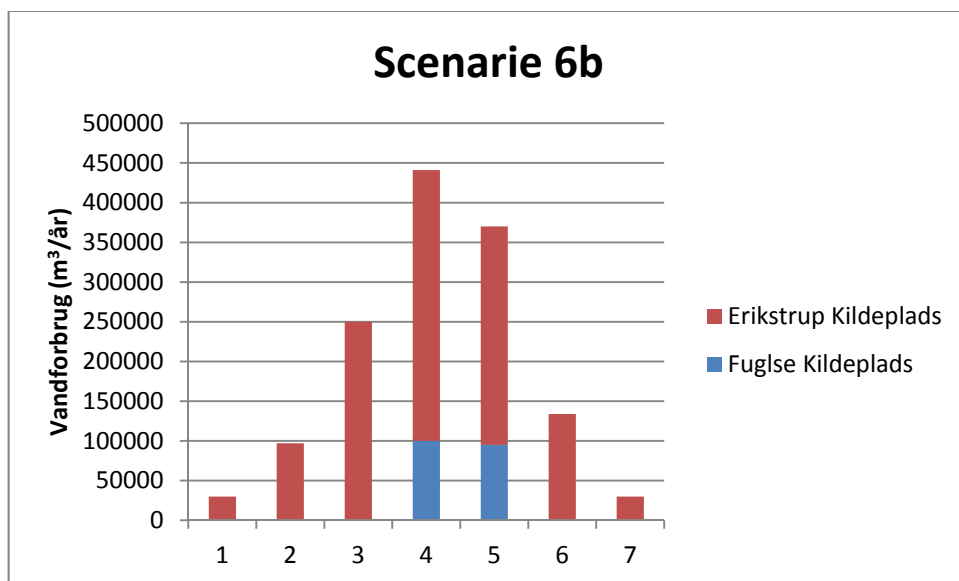
Indvindingen foregår primært fra kildepladsen ved Erikstrup. Kun i de 2 år, hvor indvindingen er størst, indvindes der på kildepladsen ved Fuglse.

Figur 5: Indvindingsfordelingen i scenarie 6b.

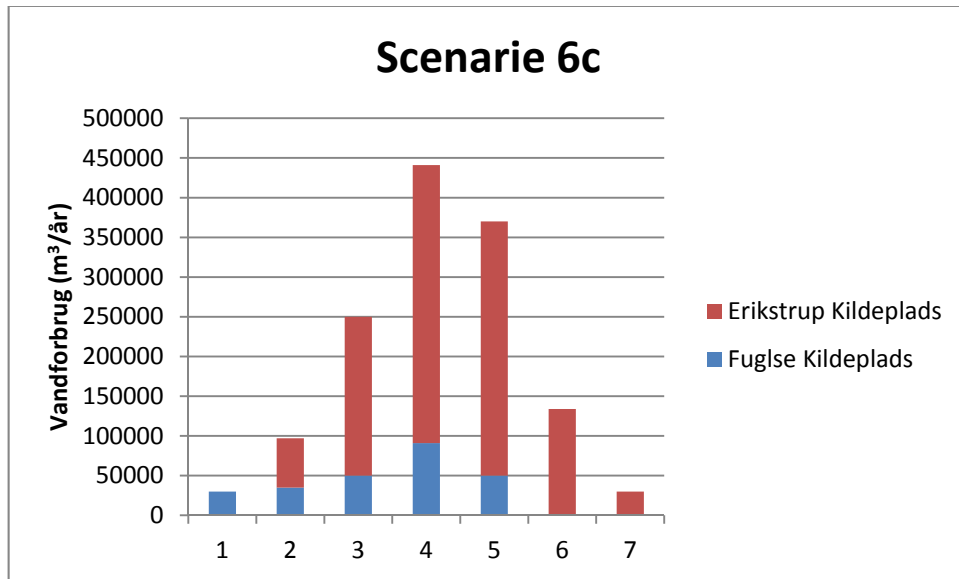
Der indvindes en mindre del på kildepladsen ved Fuglse de første 5 år af anlægsperioden. Det betyder også, at den nye kildeplads ved Erikstrup først behøves at være klar til drift det 2. driftår.

Figur 6: Indvindingsfordelingen i scenarie 6c.

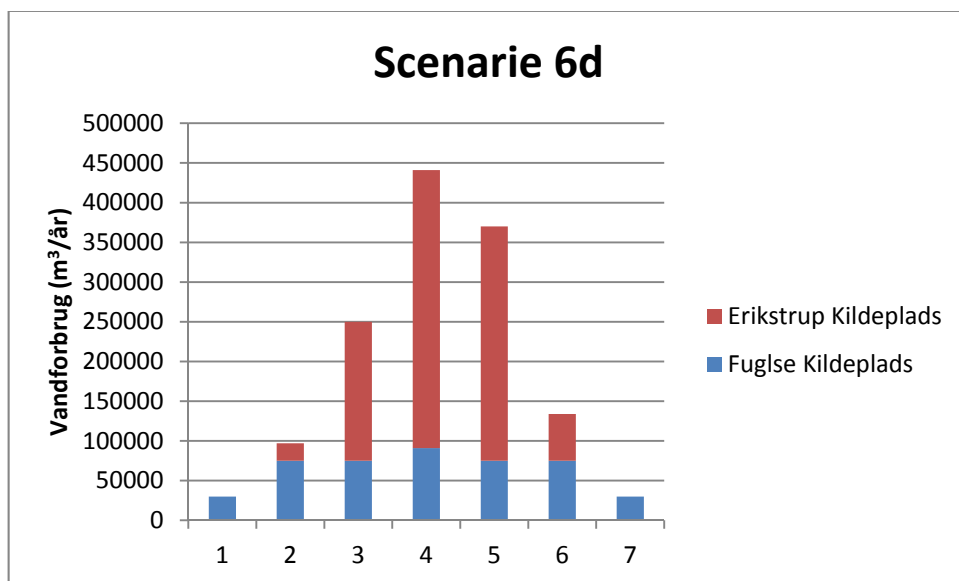
Ud over start og slut år, kører Fuglse kildepladsen med en konstantydelse på 75.000 m³/år. Den resterende vandmængde indvindes på kildepladsen ved Erikstrup.

Figur 7: Indvindingsfordelingen i scenarie 6d.

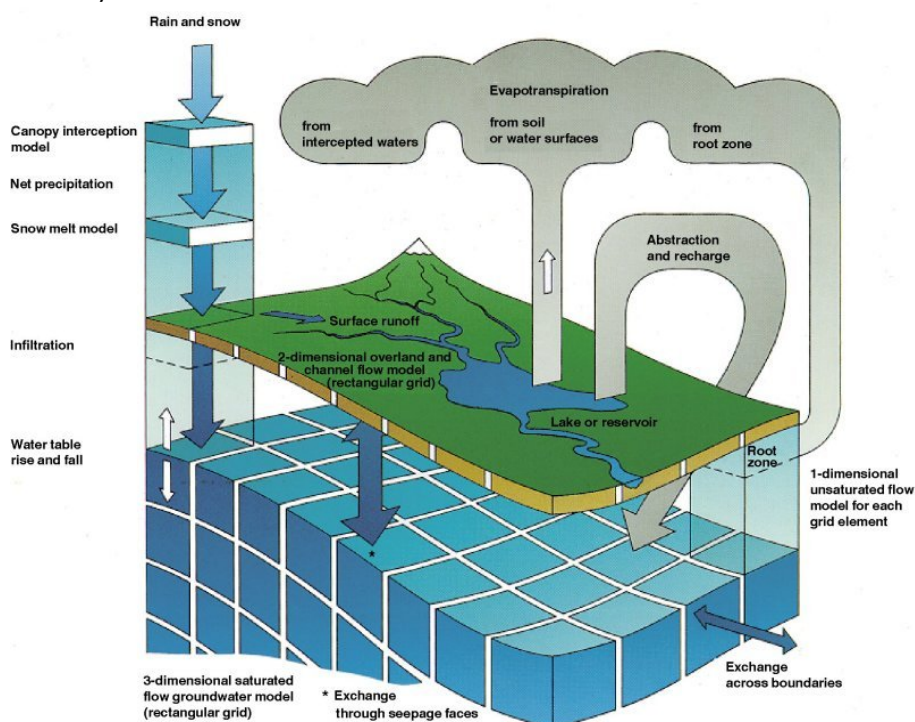
Figur 3: MIKE SHE modelsystemet (fuldt integreret model, der omfatter hele det landbaserede hydrologiske kredsløb).

Den numeriske grundvandsmodel for Lolland kortlægningsområde er opstillet i programkoden MIKE SHE koblet med MIKE 11 – version 2011. De to modelkoder MIKE SHE og MIKE 11 udgør tilsammen et deterministisk, fysisk baseret og fuldt distribueret modelsystem. Figur 3 illustrerer modelsystemets funktioner.

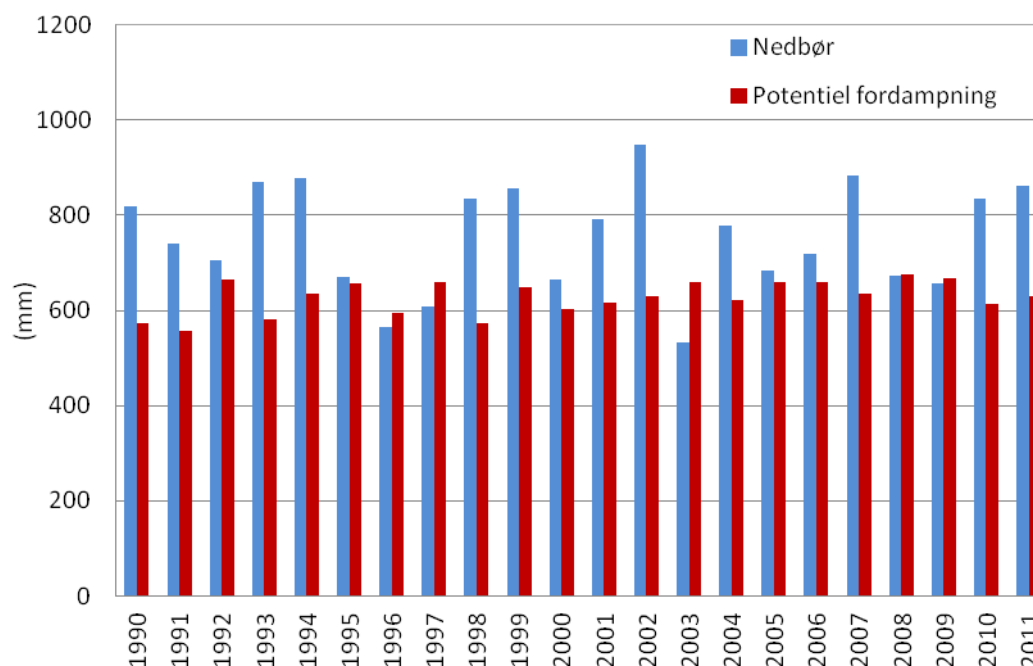
Figur 6: Årlig nedbør og potentiel fordampning i modelområdet.

Årlig nedbør og potentiel fordampning for modelområdet er vist i Figur 6. Middelnedbørmængden for den 22-årige periode, som modellen er opstillet for, ligger på 753 mm/år, mens det årlige middel for potentiel fordampning ligger på 628 mm/år. Nedbøren udviser en betydelig årlig variation, mens variationen er noget mindre for den årlige potentielle fordampning.

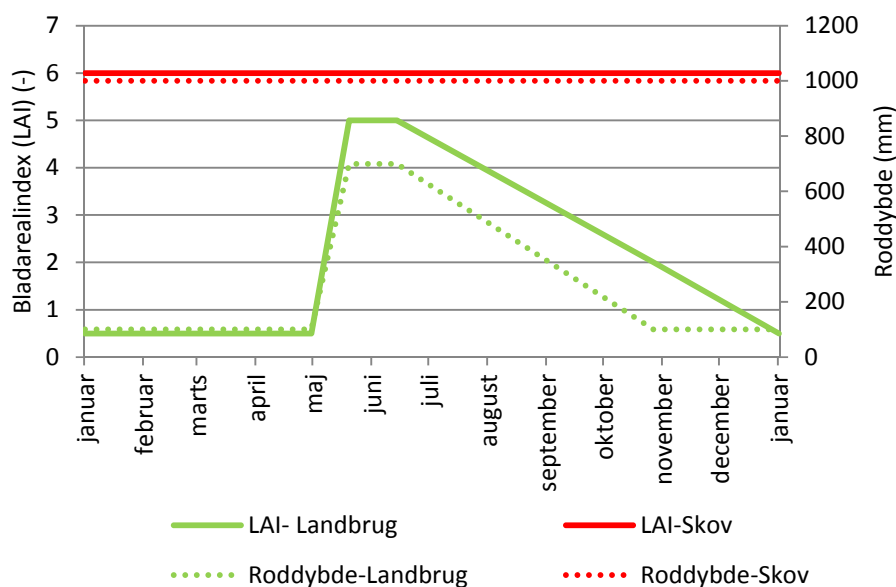
Figur 8: Eksempel på indlagte roddybder og bladarealindex (LAI) for landbrug og skov.

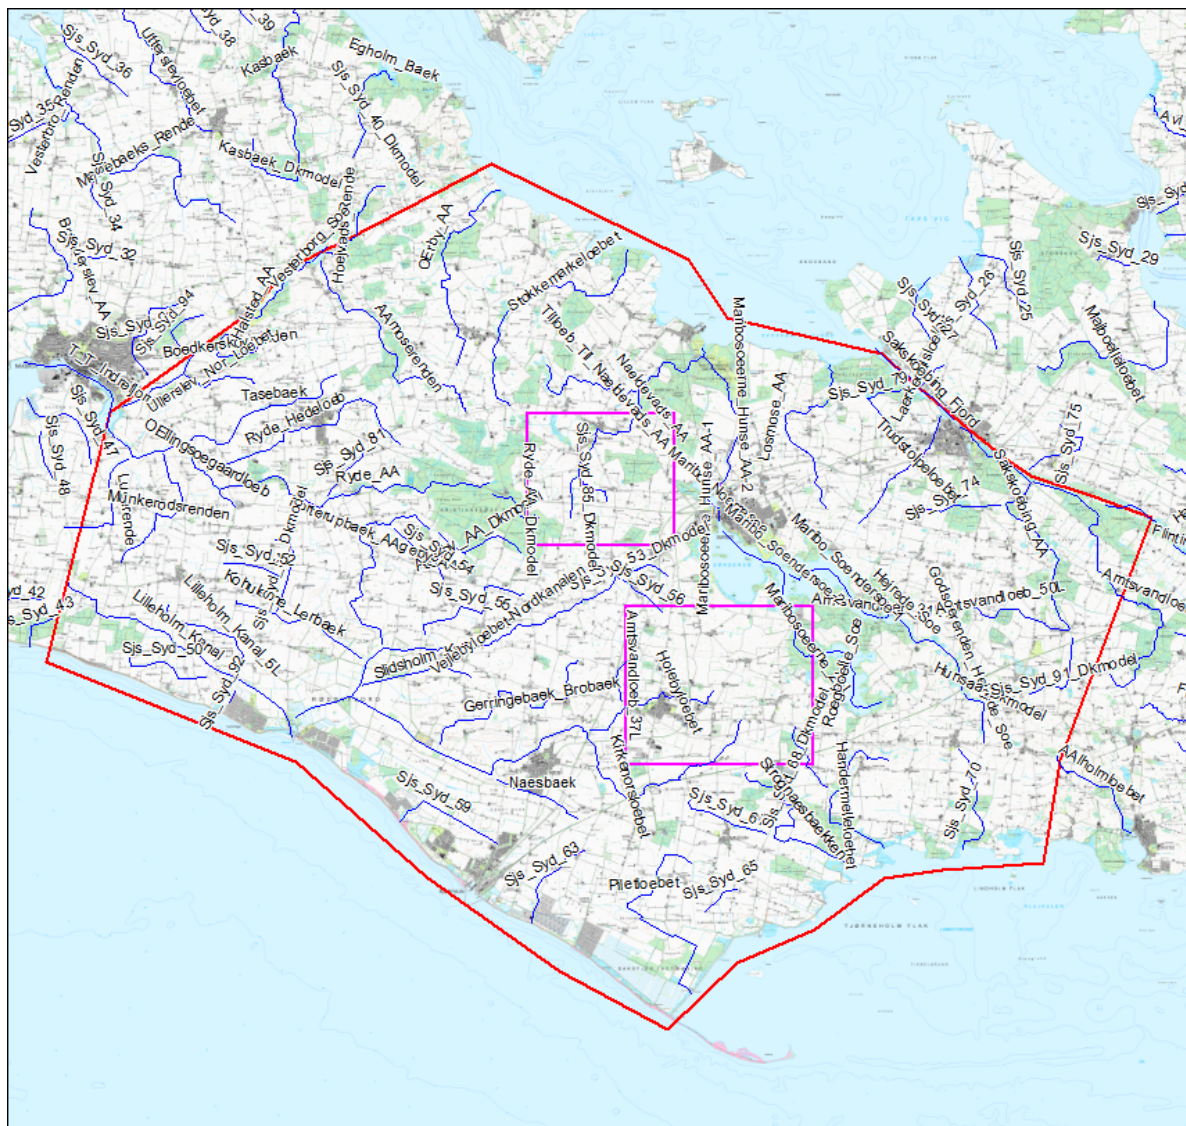
Figur 10: Vandløbsstrækninger i MIKE 11 setup.

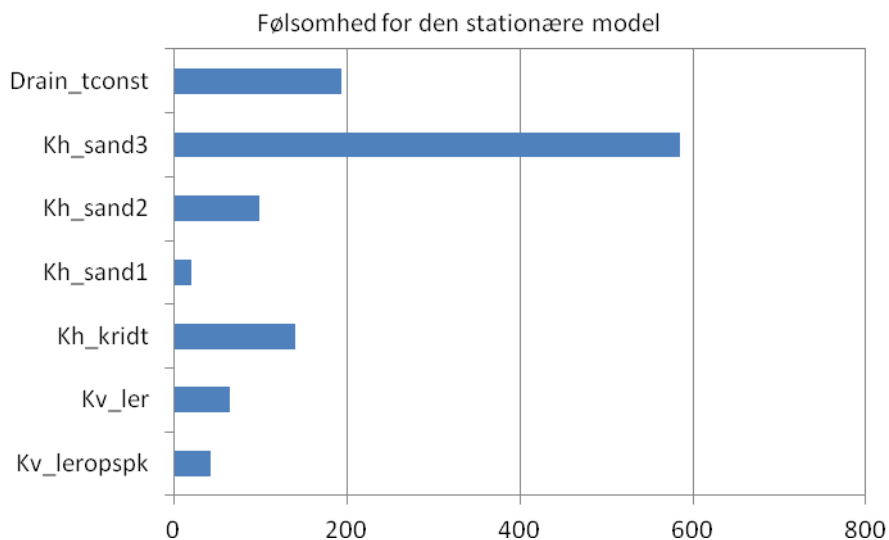
Figur 22: Resultatet af følsomhedsanalysen for simulering af vandspejl og afledte vandmængder for den stationære model.

Resultatet af følsomhedsanalysen er vist på Figur 22 og Figur 23 for hhv. den dynamiske og stationære model. Figurerne viser de skalerede følsomhedsværdier, som er defineret som ændringen i modelrespons divideret med parameter-perturbationen, dvs. skaleret med bredden af det tilladte parameterinterval. Skalerede følsomhedsværdier muliggør sammenligning af parametre med forskellige tilladte intervalbredder.

Det ses, at både den stationære og den dynamiske model er mest følsomme over for den horisontale ledningsevne for sand 3, sand 2, skrivekridt og den vertikale ledningsevne for ler samt drænkonstanten.

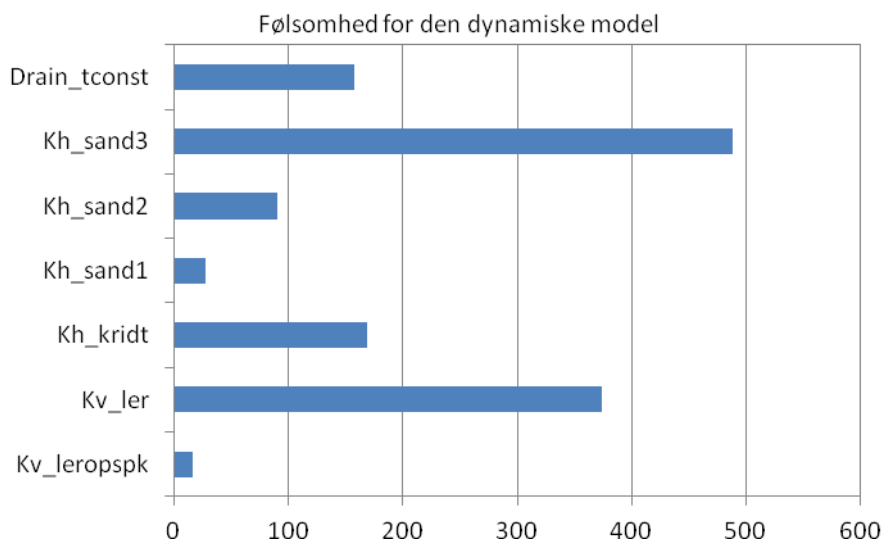
Figur 23: Resultatet af følsomhedsanalysen for simulering af vandspejl og afledte vandmængder for den dynamiske model.

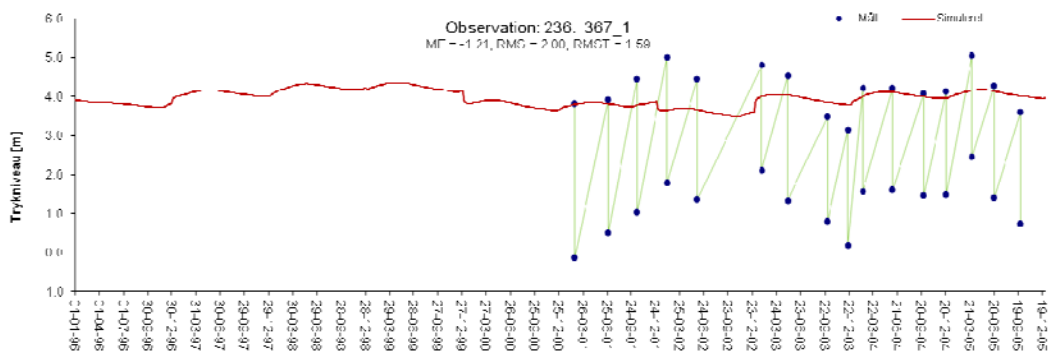
Figur 24: Simulerede og observerede vandspejlsvariationer i pejleboring 236.367. Boringen er en indvindingsboring, og der ses tydelig variation mellem pejlepunkter, hvor der pumpes (driftvandspejling, lavt trykniveau) og pejlepunkter, hvor der ikke pumpes (rovandspejlinger, højt trykniveau).

I Figur 24 og Figur 25 er vist simulerede og observerede vandspejlvariationer for to udvalgte borer i kalibreringsperioden. I Figur 26 og Figur 27 er vist simulerede og observerede vandføringsvariationer for to udvalgte vandføringsstationer ligeledes i kalibreringsperioden.

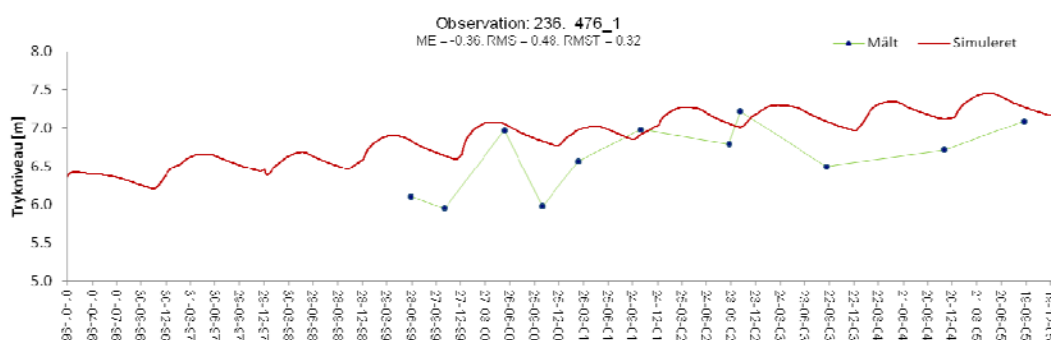
Figur 25: Simulerede og observerede vandspejlsvariationer i pejleboring 236.476. De simulerede trykniveauer passer fint til pejlepunkterne, og i både målt og simulerede værdier ses en svag stigning i potentiale i løbet af kalibreringsperioden.

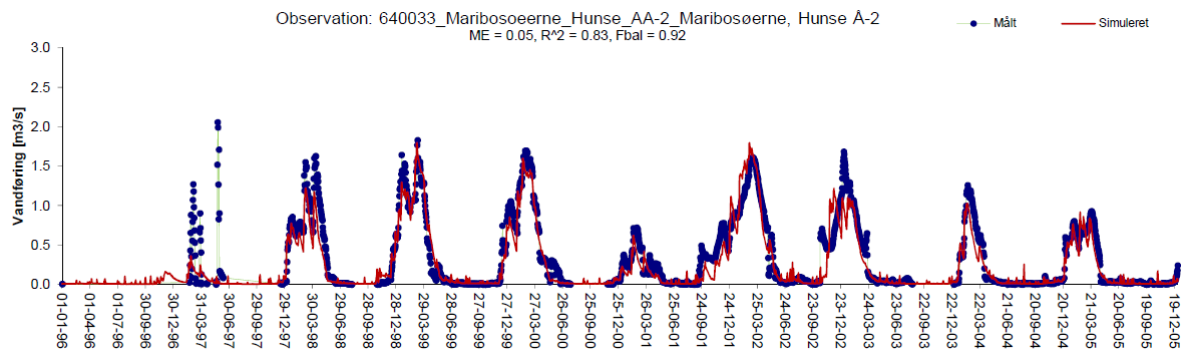
Figur 26: Simulerede og observerede vandføringsdata fra station 640033 Maribosøerne Hunse Å.

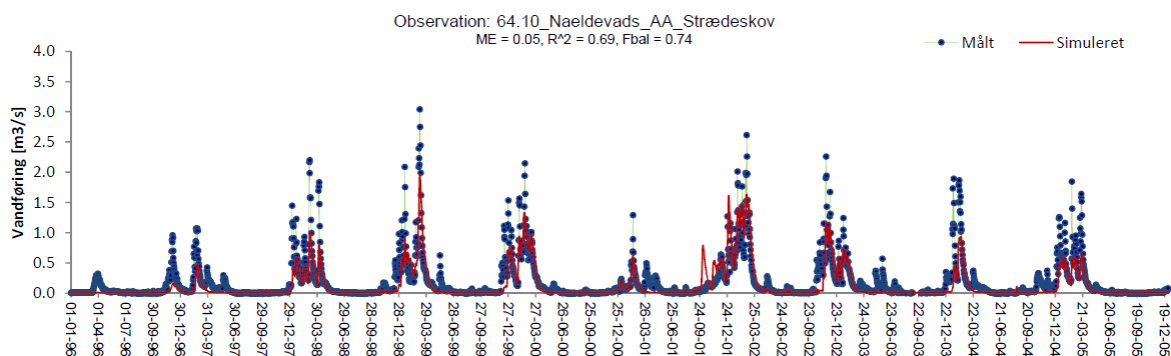
Figur 27: Simulerede og observerede vandføringsdata fra station 64.10 Nældevads Å Strædeskov.
